Analisis Kondisi dan Pemetaan Kerusakan Jalan Berbasis Sistem Informasi Geografis Ruas Jalan Ijo - Jatijajar Kebumen

An Analysis of Condition and Road Damage Mapping Using Geographic Information Systems (GIS) on the Ijo - Jatijajar Road Segment, Kebumen

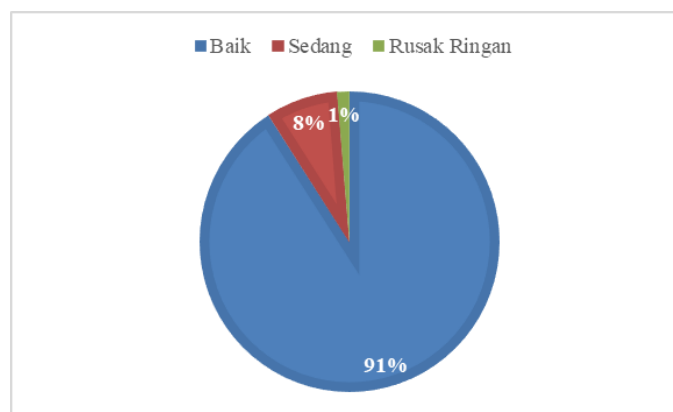
Gambar 3. Grafik Persentase Kondisi Jalan Ijo – Jatijajar Kebumen

Hasil analisis setiap segmen ruas jalan penelitian, berdasarkan penilaian SDI oleh Bina Marga, menggambarkan kondisi jalan yang ada saat ini. Ruas jalan dengan kondisi baik terdapat 85 segmen dengan persentase sebesar 91%, kondisi sedang terdapat 7 segmen dengan persentase sebesar 8%, dan kondisi rusak ringan terdapat 1 segmen dengan persentase sebesar 1%. Berdasarkan hasil analisis pada tabel 4.6, diperoleh rata-rata nilai SDI pada ruas Jalan Ijo – Jatijajar Kebumen sebesar 13,49 dengan kondisi “**Baik**”.

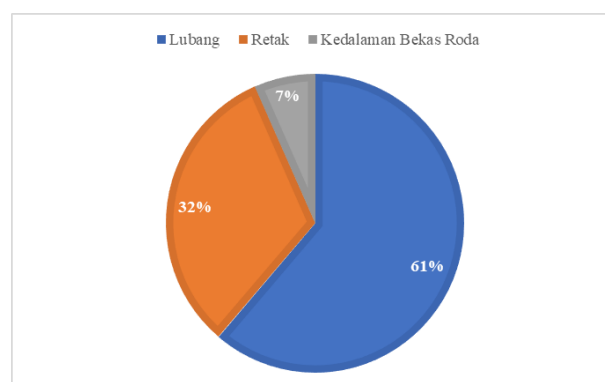
Gambar 4. Persentase Jumlah Kerusakan

Setelah dilakukan penelitian dan dianalisis menggunakan metode Surface Distress Index terdapat 135 titik kerusakan lubang dengan persentase sebesar 61%, 73 titik kerusakan retak dengan persentase sebesar 32%, dan 15 titik kerusakan kedalaman bekas roda dengan persentase 7%. Berikut grafik persentase kerusakan Jalan Ijo - Jatijajar Kebumen dari sta 0+000 – 9+250.

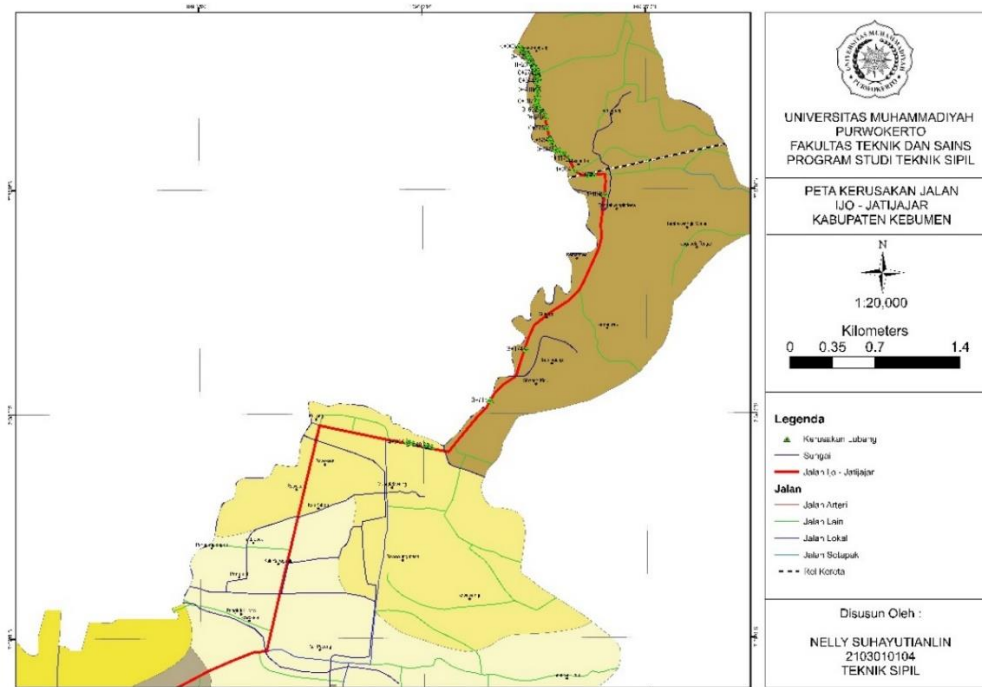
Gambar 5. Peta Kerusakan Lubang
Sumber : Hasil Analisis (2025)

Dari peta diatas diketahui bahwa terdapat 135 titik kerusakan lubang dengan persentase sebesar 61%.

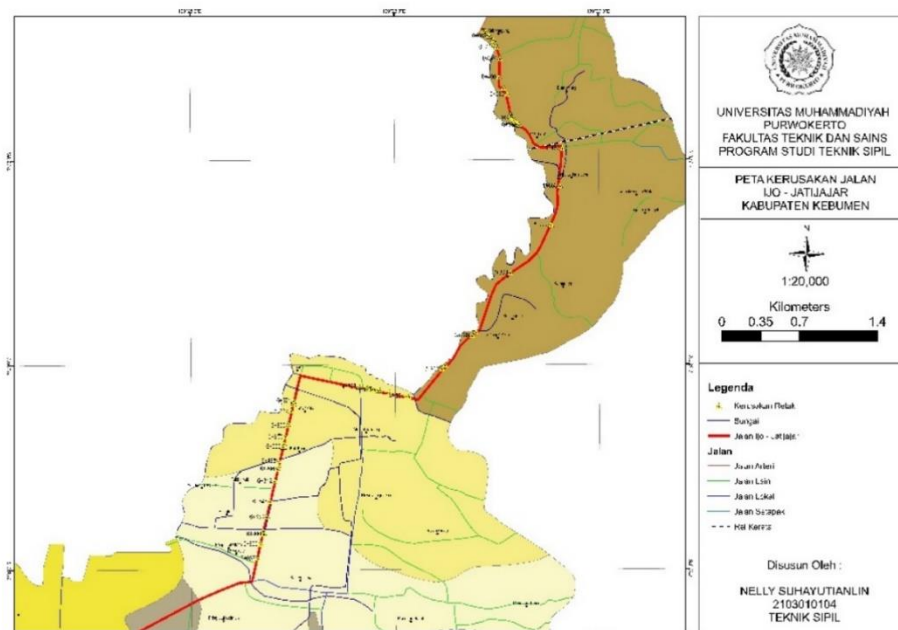
Gambar 6. Peta Kerusakan Retak
Sumber : Hasil Analisis (2025)

Dari peta diatas diketahui bahwa terdapat 73 titik kerusakan retak dengan persentase sebesar 32%.
