## ANALISIS PENYEBAB BANJIR KALI JUANA

### *Analysis of the causes of the Juana River flood disaster*

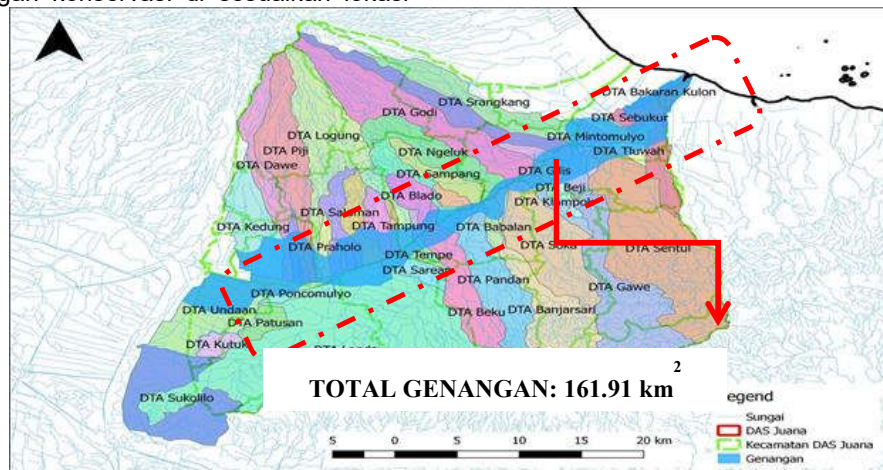
**Gambar 2.** Luas Genangan banjir Kali Juana (BPBD Jateng, 2016)

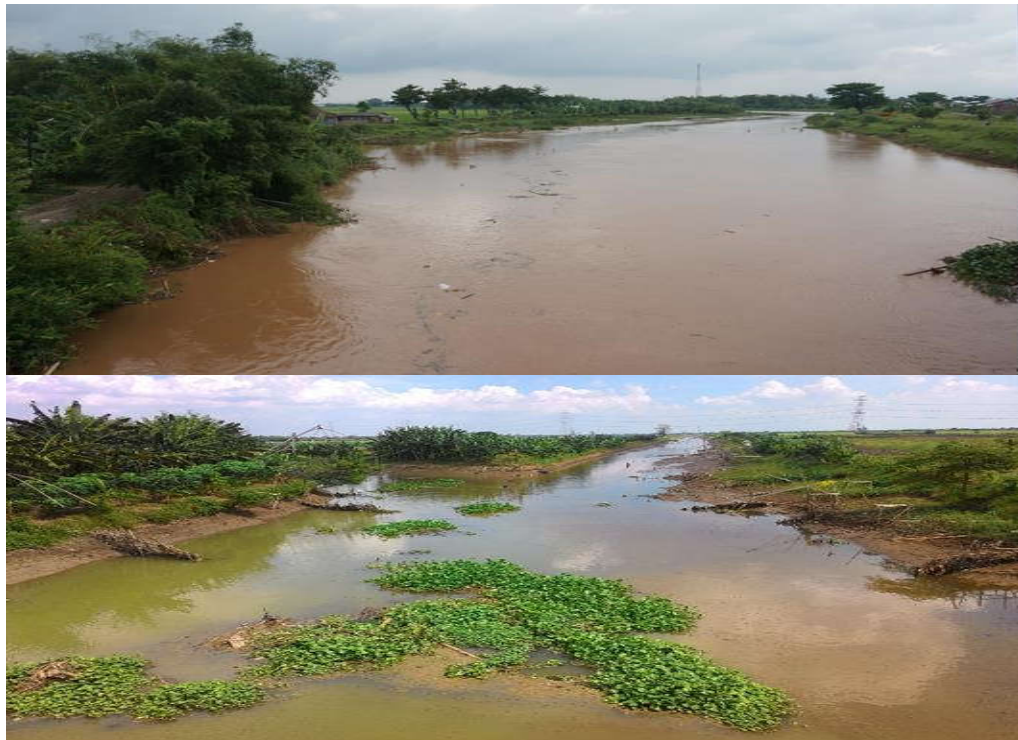
**Gambar 3.** Kondisi tampang Kali Juana pada beberapa lokasi (Survey, 2016)

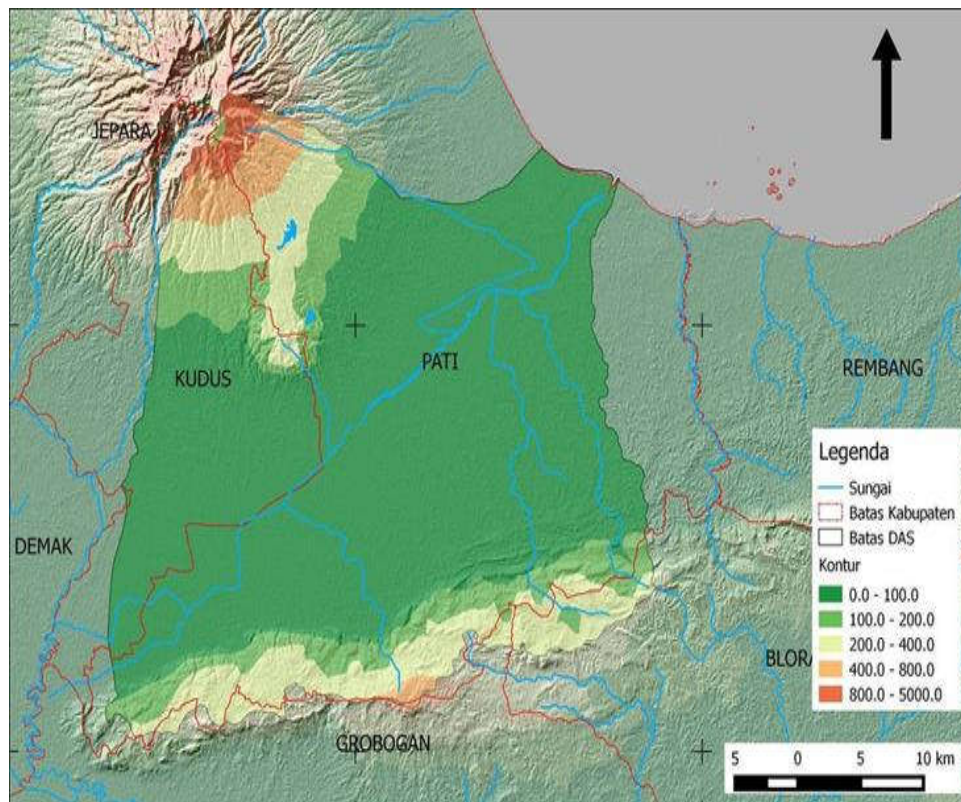
Topografi DAS Kali Juana berdasarkan peta elevasi DAS Kali Juana (Gambar 5), merupakan daerah yang landai dengan elevasi berkisar antara 0-200 m diatas permukaan laut. Topografi seperti ini menunjukkan bahwa DAS kali Juana merupakan daerah kolmatasi atau daerah yang akan sering mengalami genangan saat terjadi hujan. Sementara itu, topografi pada badan Kali Juana (Gambar 6) pada beberapa segmen, terjadi posisi elevasi dasar sungai dan elevasi tanggul yang hampir berimpit (memiliki elevasi cenderung sama). Hal ini menyebabkan kapasitas pada beberapa segmen Kali Juana mengalami *over topping* saat terjadi hujan dengan intensitas besar.

Gambar 7. Peta Elevasi DAS Kali Juana

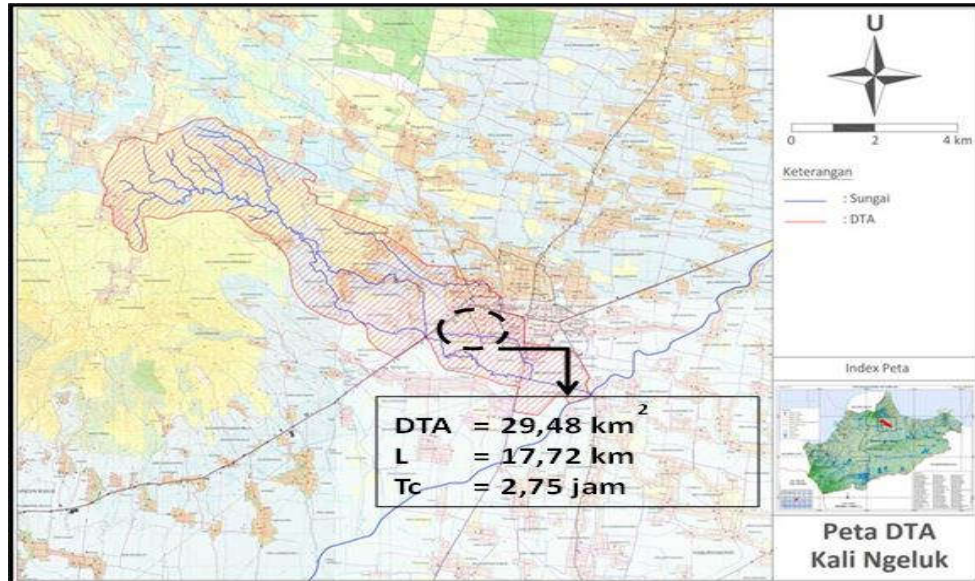
Gambar 7. Waktu konsentrasi di DTA Kali Ngeluk

Beberapa anak sungai seperti KaliPiji, Logung dan sungai-sungai kecil, waktu konsentrasi (tc) pendek. Hal ini menyebabkan puncak banjir (**peak flood**) meningkat pada saat terjadi hujan dengan intensitas besar. Salah satu contoh perhitungan waktu konsentrasi dapat ditunjukkan pada Gambar 7. Dari gambar tersebut, dapat ditunjukkan bahwa DTA Kali Ngeluk dengan karakteristik luas DTA (A) 29,48 km<sup>2</sup>, dan panjang sungai 17, 72 km<sup>2</sup>, waktu konsentrasi aliran terhitung 2,75 jam.

Hal ini menyebabkan aliran dari Kali Ngeluk akan cepat sampai di Kali Juana dan menimbulkan penumpukan debit.

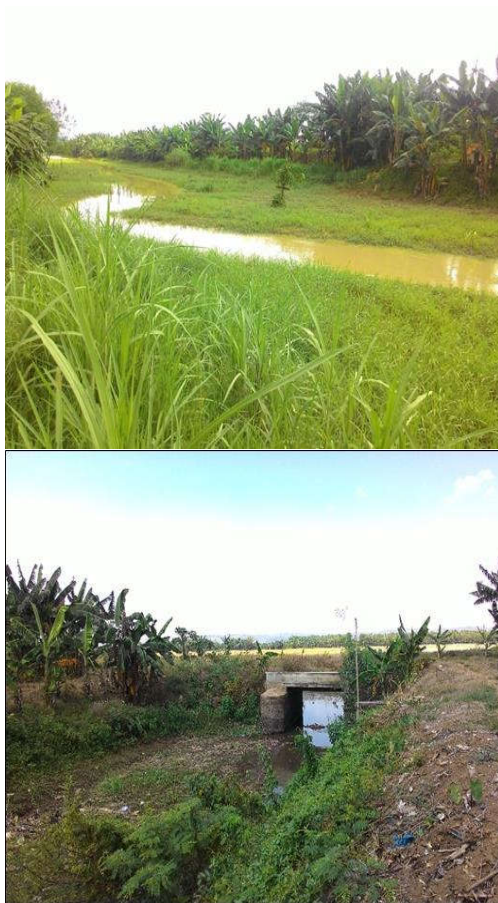
Sedimentasi di sepanjang alur Kali Juana terhitung cukup tinggi berkisar antara 0,56 juta m<sup>3</sup> (pada titik kontrol pintu Wilalung- Jembatan Bulu Cangkring) – 1,90 juta m<sup>3</sup> (pada titik kontrol Jembatan Juana-Muara Kali Juana) sebagaimana dapat dilihat pada Tabel 3.. Sementara itu, pada beberapa segmen terdapat kondisi *bottle neck*, sehingga menyebabkan sedimen cukup tinggi (Gambar 8).

**Gambar 8.** Kondisi *bottle neck* dan sedimentasi di beberapa segmen
