## PEMANFAATAN CITRA SATELIT LANDSAT-7 ETM UNTUK PREDIKSI KERUSAKAN MORFOLOGI SUNGAI BATANGHARI AKIBAT PENAMBANGAN EMAS ILEGAL

*Use of Satellite Image Landsat-7 ETM Prediction for Damages Resulting Morfologi Batang  
Hari River Illegal Gold Mining*

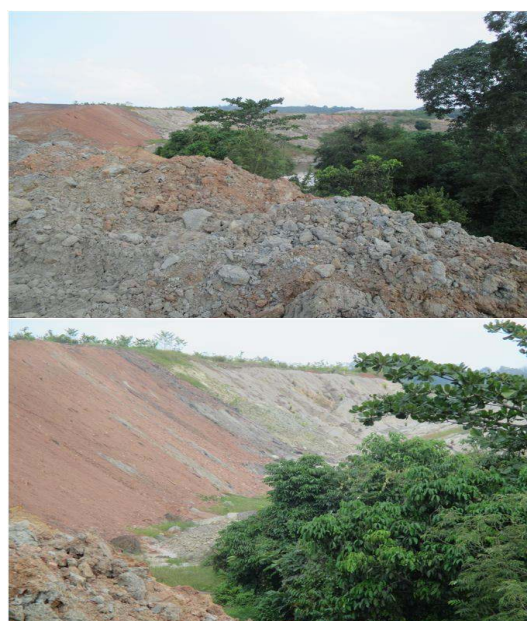
**Gambar 4. Kondisi kerusakan badan sungai di lokasi anak sungai Batanghari di Dharmasyraya ( sumber : Tim Pokja TKPSDA WS Batanghari, 2013)**

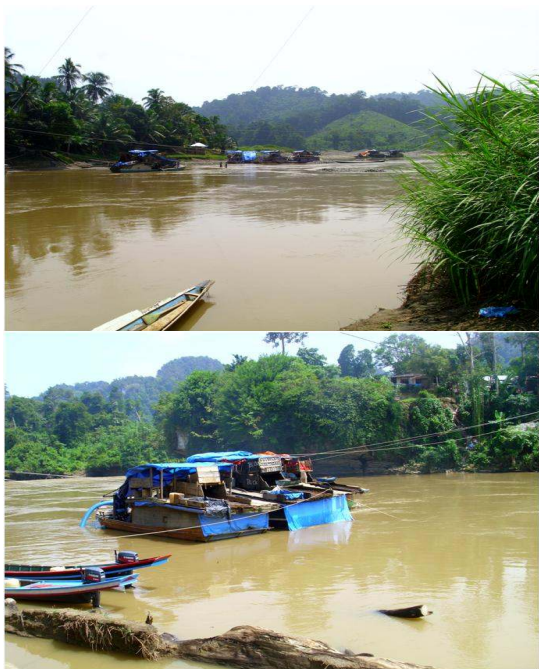
**Gambar 5. Kondisi kegiatan penambangan di badan sungai di lokasi anak sungai Batanghari di Solok Selatan ( sumber : Tim Pokja TKPSDA WS Batanghari, 2013)**

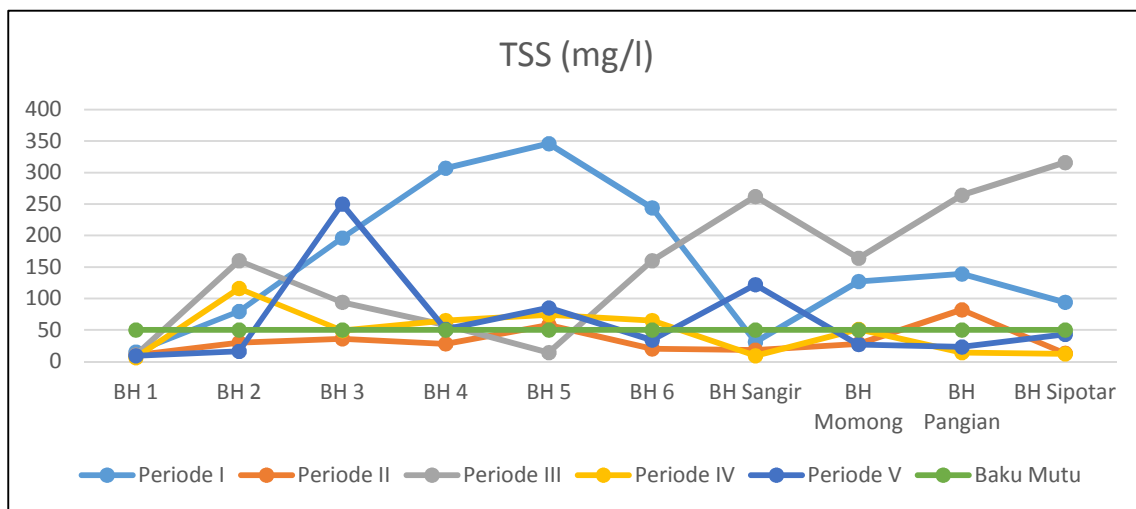
- 1) Parameter TSS, kecuali titik BH1, BH3, BH Sangir, BH Pangian, BH Sipotar, hasil analisis laboratorium **melebihi baku mutu** (BM=50 mg/l, kelas II)
- 2) Parameter BOD-5, kecuali titik BH6 dan BH Sangir, hasil analisis laboratorium **memenuhi baku mutu** (BM=3 mg/l, kelas II)
- 3) Parameter COD, hasil analisis laboratorium pada semua lokasi sampling **melebihi baku mutu** (BM=25 mg/l, kelas II)

**Gambar 6. Trend parameter TSS (mg/l) (Bapedalda, Propinsi Sumatera Barat, 2013 dan analisis, 2014)**

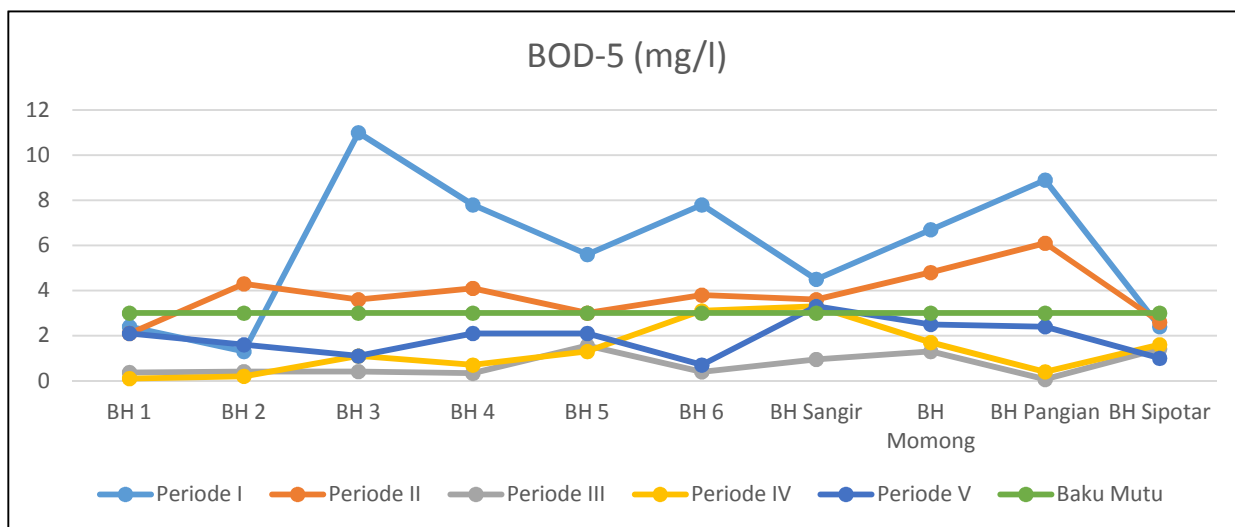
**Gambar 7. Trend Parameter BOD-5**  
(Bapedalda, Propinsi Sumatera Barat, 2013 dan analisis, 2014)

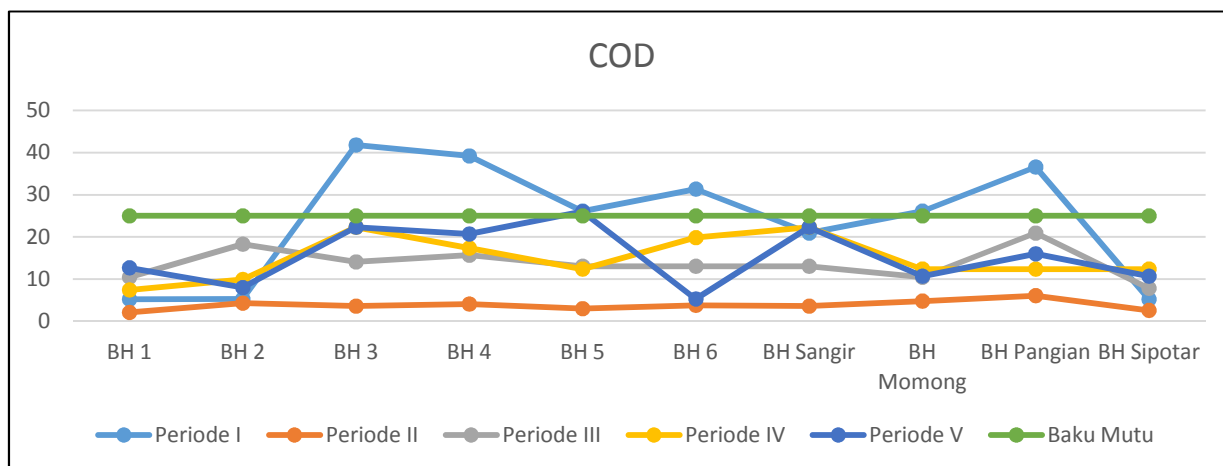
**Gambar 8. Trend Parameter COD**  
(Bapedalda, Propinsi Sumatera Barat, 2013 dan analisis, 2014)

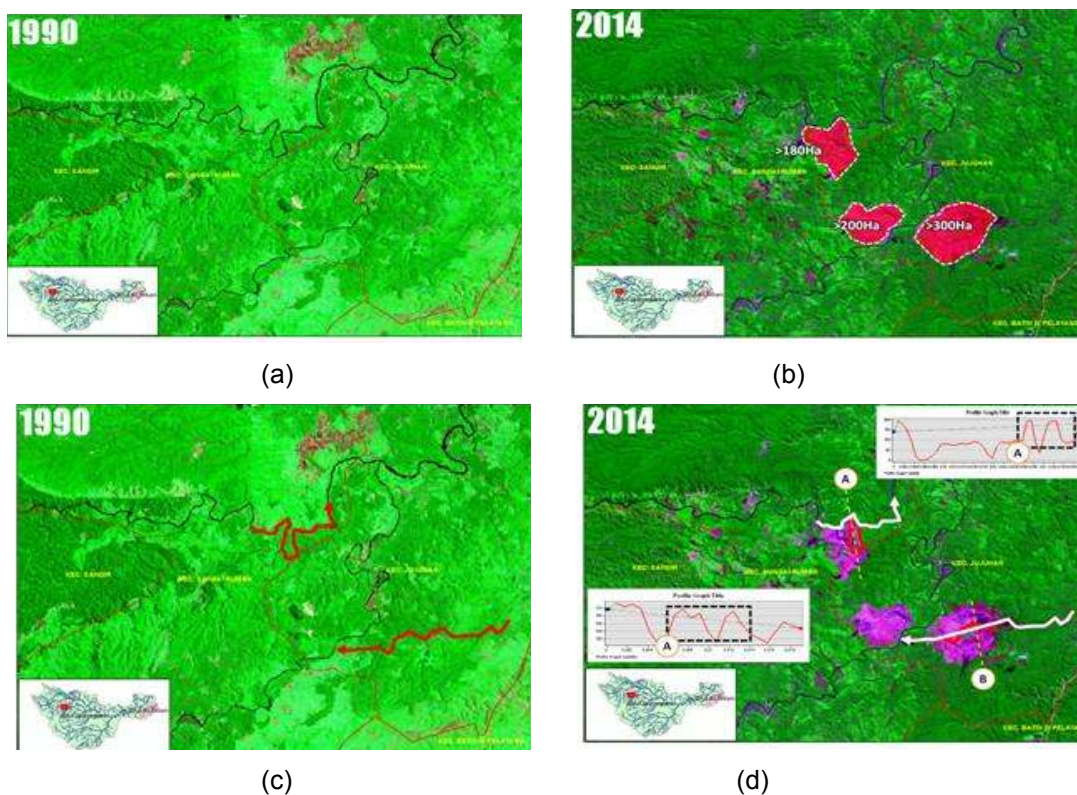
**Gambar 9. Tipikal Kerusakan Fisik Sungai Tipe Jujuhan (Gambar (a) kondisi tahun 1990, Gambar (b) Luasan terdampak penambangan tahun 2014, Gambar (c) panjang dan alur sungai asli sebelum terdampak penambangan tahun 1990, dan Gambar (d) perubahan alur sungai dan luasan terdampak penambangan tahun 2014)**

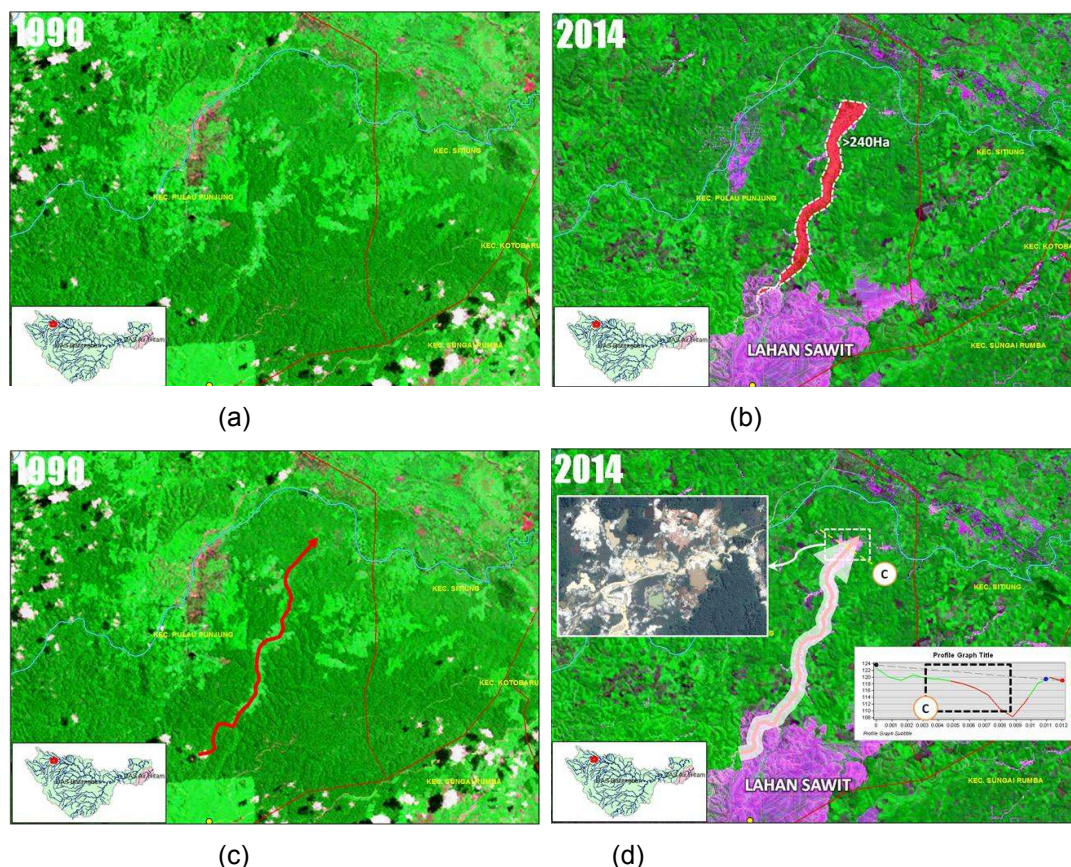
**Gambar 10. Tipikal Kerusakan Fisik Sungai Tipe Pulau Punjung (Gambar (a) kondisi tahun 1990, Gambar (b) alur sungai terdampak penambangan tahun 2014, Gambar (c) panjang dan lebar sungai asli sebelum terdampak penambangan tahun 1990, dan Gambar (d) perubahan lebar alur sungai terdampak penambangan tahun 2014)**
