Pengaruh Meander dan Keamanan Lereng Terhadap Kejadian Longsor di Jalan Raya Prupuk-Bumiayu (km 115+50 – 115+900)

The Effect of Meander and Security Safety to The Landslide Events in The Prupuk-Bumiayu Main Road (km 115+50 – 115+900)

Teguh Marhendi

Program Studi Teknik Sipil, Universitas Muhammadiyah Purwokerto

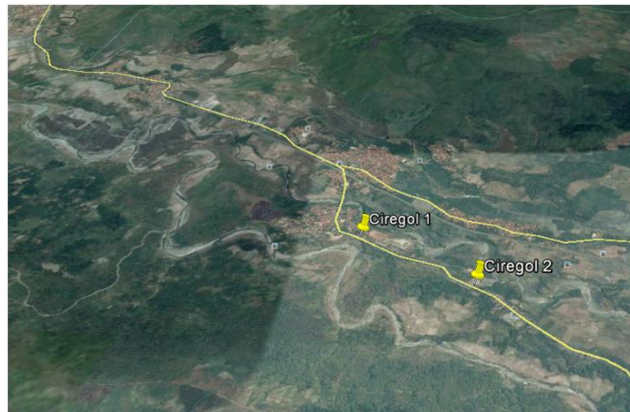
Gambar 1 Kondisi Tampak Atas dua sungai yang mengapit Jalan Prupuk-Bumiayu pada Segmen Ciregol (Km 115+50 – 115+900), (Google-earth, 2015)

Jalan Prupuk-Bumiayu pada segmen Ciregol terletak pada ketinggian dari dasar tebing di atas Sungai Pedes sekitar 40 m. Jalan ini diapit oleh Sungai Glagah dan Sungai Pedas. Pada posisi longsor, morfologi kedua sungai berbentuk meandering, dan pada beberapa sisi kelokan sungai menggerus tepian dasar tebing jalan atau mengalami erosi tebing sungai (under cut slope) pada saat aliran besar.

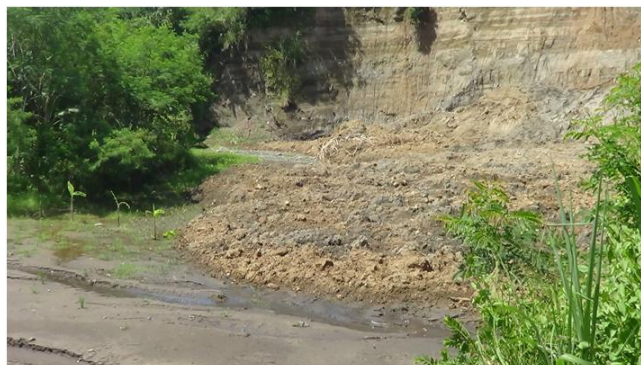
Gambar 2. Posisi Dasar Tebing Longsor Ciregol dan Dasar Sungai Pedes Pasca Longsor April 2015 (Dokumentasi, 2015)

Berdasarkan pengamatan lapangan, lokasi longsor tebing, pada bagian bawah tebing tepat berhubungan dengan tikungan/meander Sungai Pedes. Kondisi tebing yang cenderung vertikal serta terbatasnya bidang gelincir, menyebabkan potensi longsor sangat besar. Hal inilah yang mendorong pentingnya mengetahui faktor yang mendukung terjadinya longsor pada lokasi tersebut.

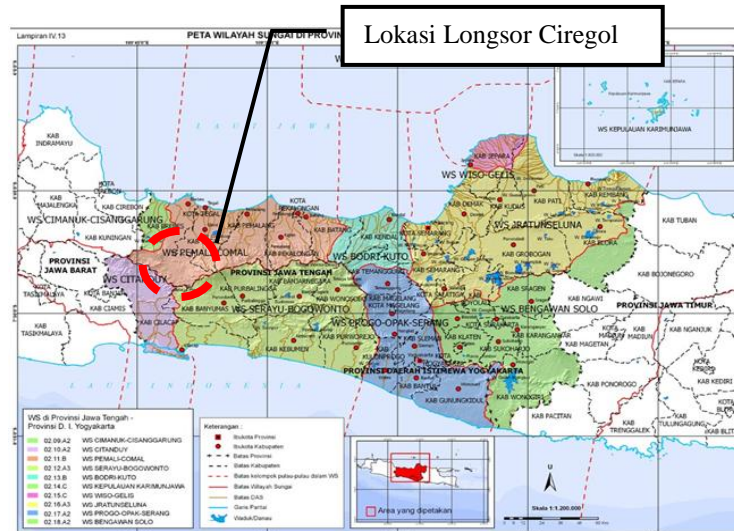
Gambar 3. Lokasi Longsor tebing Ciregol berdasar Peta Rupa Bumi Indonesia

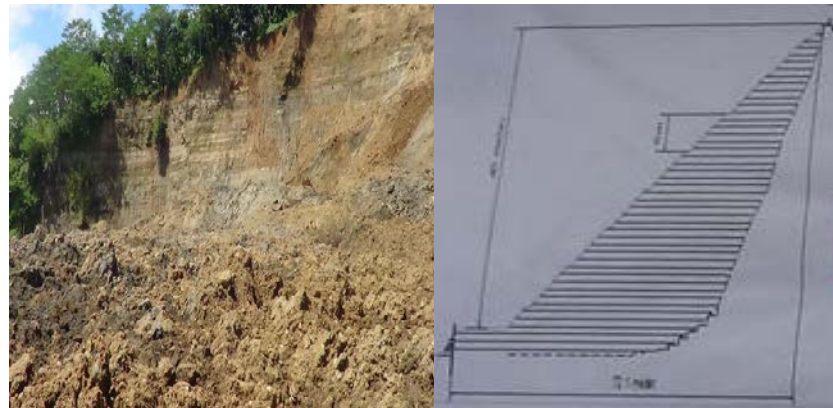
Gambar 7. Kondisi bagian dasar Tebing dan Sketsa Bidang Longsor pada Lokasi
Sumber: Dokumentasi, 2015, Kementerian PUPR, 2015

Keamanan lereng sesuai kondisi pada saat terjadi longsor adalah tidak aman dengan nilai keamanan (F) sebesar $0,749 < 1$, hal ini sebagai salah satu penyebab kejadian longsor pada dasar tebing Sungai Pedes. Debit (Q) yang terjadi pada meander sungai berdasarkan analisis data hujan menggunakan model Mock adalah sebesar 2,4 m³/dt dengan kecepatan aliran (V) sebesar 0,6 m/dt, dan terlalu kecil untuk mempengaruhi longsor pada dasar tebing.
