# Pengaruh Meander dan Keamanan Lereng Terhadap Kejadian Longsor di Jalan Raya Prupuk-Bumiayu (km 115+50 – 115+900)

*The Effect of Meander and Security Safety to The Landslide Events in The Prupuk-Bumiayu Main Road (km 115+50 – 115+900)*

**Teguh Marhendi**

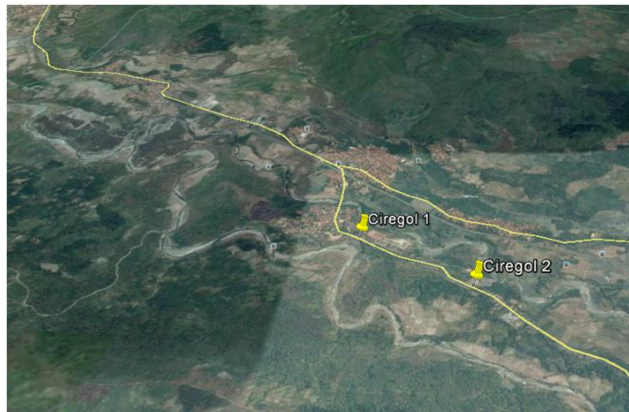
Gambar 1 Kondisi Tampak Atas dua sungai yang mengapit Jalan Prupuk-Bumiayu pada Segmen Ciregol (Km 115+50 – 115+900), (Google-earth, 2015)

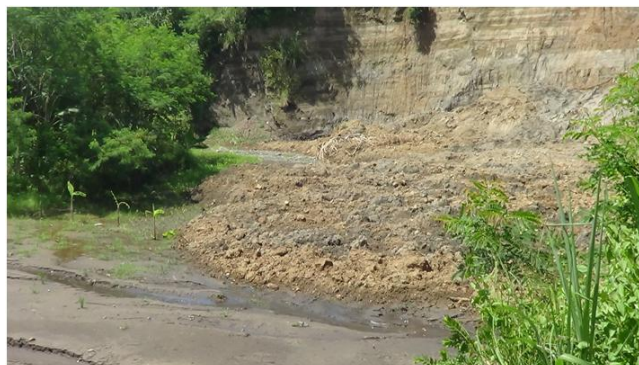
Berdasarkan pengamatan lapangan, lokasi longsor tebing, pada bagian bawah tebing tepat berhubungan dengan tikungan/meander Sungai Pedes. Kondisi tebing yang cenderung vertikal serta terbatasnya bidang gelincir, menyebabkan potensi longsor sangat besar. Hal inilah yang mendorong pentingnya mengetahui faktor yang mendukung terjadinya longsor pada lokasi tersebut.

Gambar 2. Posisi Dasar Tebing Longsor Ciregol dan Dasar Sungai Pedes Pasca Longsor April 2015 (Dokumentasi, 2015)

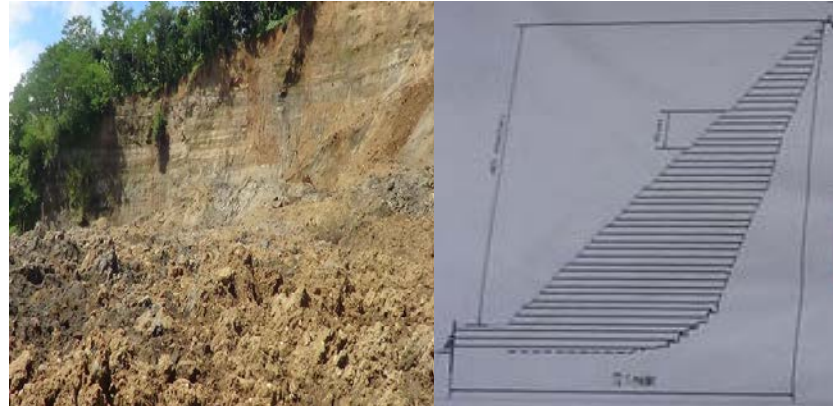
Gambar 7. Kondisi bagian dasar Tebing dan Sketsa Bidang Longsor pada Lokasi  
Sumber: Dokumentasi, 2015, Kementerian PUPR, 2015

Keamanan lereng sesuai kondisi pada saat terjadi longsor adalah tidak aman dengan nilai keamanan (F) sebesar  $0,749 < 1$ , hal ini sebagai salah satu penyebab kejadian longsor pada dasar tebing Sungai Pedes. Debit (Q) yang terjadi pada meander sungai berdasarkan analisis data hujan menggunakan model Mock adalah sebesar 2,4 m<sup>3</sup>/dt dengan kecepatan aliran (V) sebesar 0,6 m/dt, dan terlalu kecil untuk mempengaruhi longsor pada dasar tebing.

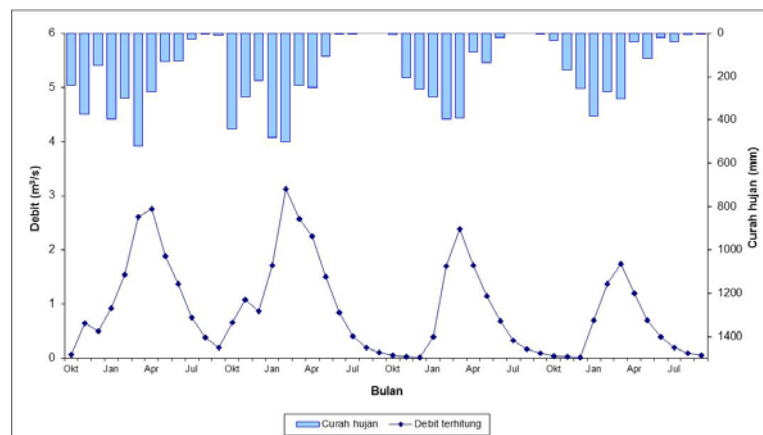
Gambar 8 Simulasi Debit andalan dengan Model Mock  
Sumber: Analisis, 2016

Berdasarkan analisis seperti Gambar 8, diketahui bahwa debit andalan sesuai perhitungan dengan Metode Mock, diketahui sebesar 2,4 m<sup>3</sup>/detik. Mengacu hasil pengukuran rerata tampang sungai pada posisi meander, diketahui bahwa lebar rerata sungai 8 m dengan kedalaman muka air rerata 0,5 m. Dengan data tersebut, dapat diketahui kecepatan pada posisi meander dengan debit 2,4 m<sup>3</sup>/dt dan luas tampang sebesar 4 m<sup>2</sup> adalah 0,6 m/dt.

Analisis dilakukan dengan model simulasi, mengingat data debit pada lokasi penelitian tidak tersedia, dalam hal ini analisis dilakukan menggunakan Model FJ. Mock (Sri Harto Br., 2000). Secara sederhana skema sistem Mock dapat disajikan pada Gambar 12 berikut ini.
