Menurunkan *Lead Time Test Bench Engine* dengan Meningkatkan Kualitas *Cooling System* pada *Test Bench*

¹Program Studi Teknik Mesin, Sekolah Tinggi Teknologi Muhammadiyah Cileungsi, Indonesia

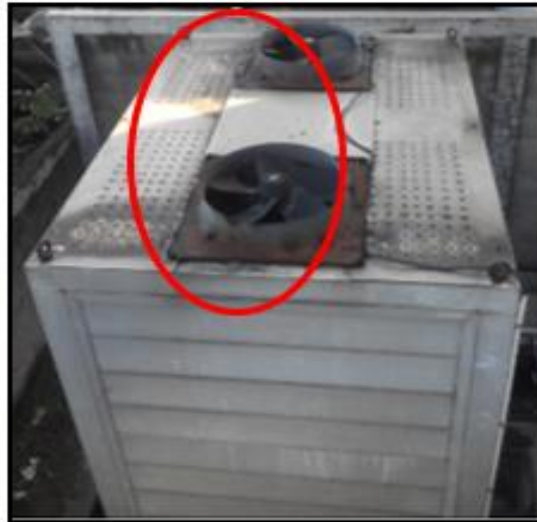
Gambar 4. *Fan cooling* sebelum dilakukan perbaikan.

- Aliran fluida pendingin (Udara) lebih kecil dibanding aliran fluida panas (Air). Hal ini dikarenakan ukuran diameter *fan* kecil yang dijelaskan pada **Gambar 4**.

- a. **Gambar 6** merubah *cooling fan* dari luas *cooling fan* 141.300 mm menjadi 785.000 mm. *Cooling fan* diperbesar agar aliran fluida dingin (udara) sama dengan aliran fluida panas (air) [14].

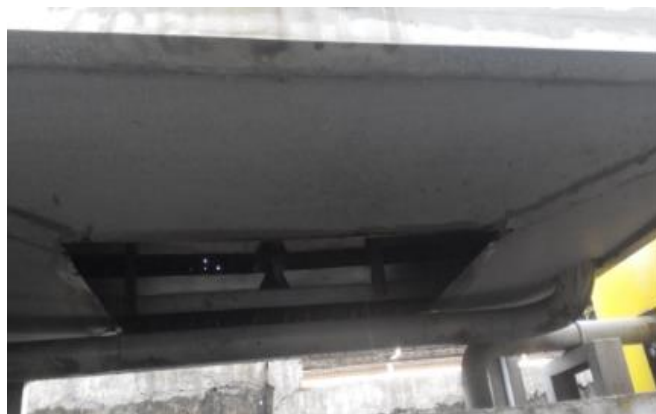
Gambar 5. *Silogate* sebelum dilakukan perbaikan.

- b. Laju Kecepatan aliran fluida panas (air) terlalu besar sehingga efektifitas proses perpindahan panas dari fluida panas ke fluida dingin tidak maksimal. Hal ini terjadi dikarenakan diameter *output heat exchanger* atau *silogate* terlalu besar, yang dijelaskan pada **Gambar 5** [13].

- b. **Gambar 7** melakukan modifikasi pada *output heat exchanger* dari diameter 800 mm menjadi 200 mm.

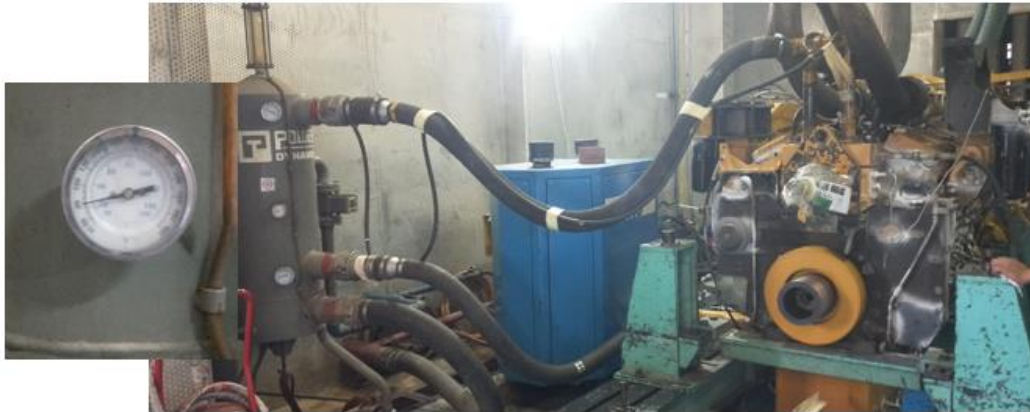
Gambar 8. Pengetesan engine dengan temperatur input 40°C.

Dari perbaikan yang telah dilaksanakan *output* dari *cooling tower* menjadi dingin dengan temperatur 35-40°C dan siap untuk disirkulasikan ke dalam *engine system* [15]. Hal ini dikarenakan efektifitas dari *heat exchanger* berfungsi maksimal sesuai dengan pengujian pada **Gambar 8**.
