## Perbaikan Sistem Distribusi Dan Instalasi Listrik di Masjid Attauhid Desa Suro Kecamatan Kalibagor Banyumas

### *Repair of distribution systems and electrical power installations in Suro Village Attauhid Mosque Kalibagor Banyumas District*

Winarso<sup>1\*</sup>, Latiful Hayat<sup>2</sup>

<sup>1,2</sup>)Program Studi Teknik Elektro, Fakultas Teknik dan Sains  
Universitas Muhammadiyah Purwokerto

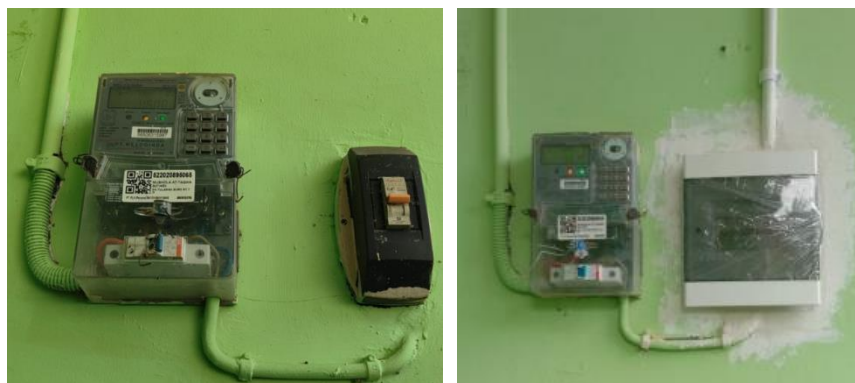
Gambar 2. Instalasi fuse box satu grup dan instalasi fuse box 4 grup

Gambar 2., memperlihatkan fuse box satu grup dan fuse box empat grup, fuse box empat grup berfungsi untuk membagi daya listrik pada masing-masing instalasinya, pada instalasi penerangan menggunakan mcb dua amper, instalasi stop kontak menggunakan empat amper, instalasi pompa air dan stop kontak luar menggunakan enam amper dan instalasi cadangan empat amper. Gambar 3., memperlihatkan instalasi listrik untuk pengontrolan pompa air sumur sebesar 750 watt, 90 liter per menit dan instalasi stop kontak luar. Instalasi ini berfungsi untuk menyuplai pompa air dan stop kontak luar. Air yang dipompa sekitar 15 menit kemudian di simpan pada tandon air dengan kapasitas 1000 liter, seperti terlihat pada gambar 4.

Instalasi listrik dimulai dari pemasangan instalasi fuse box atau panel sub distribusi yang berfungsi membagi daya listrik kepada setiap grup instalasi. Daya listrik harus dibatasi arusnya oleh mcb sesuai dengan kebutuhan daya listrik masing-masing grup instalasi. Selanjutnya pemasangan grounding sebagai kelengkapan proteksi untuk panel distribusi. Mcb pada fuse box berfungsi untuk membatasi arus beban lebih instalasi dan memproteksi grup instalasi saat short circuit atau hubung singkat. Pemasangan berikutnya adalah jalur instalasi utama untuk instalasi penerangan, instalasi stop kontak dan instalasi utilitas pendukung. Jalur utama ini menggunakan kabel NYM 3x 2.5 mm2 dengan kemampuan arus mencapai 20 Amper.

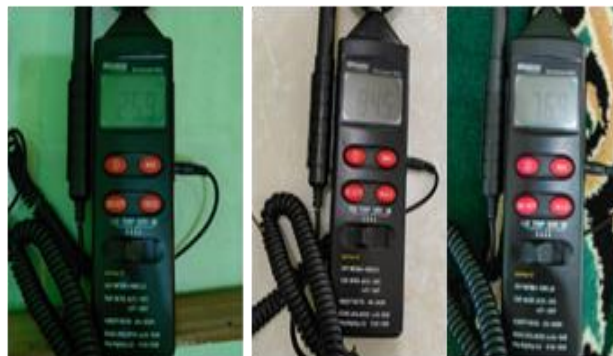
**Gambar 5.** Pengukuran intensitas penerangan pada masjid

Intensitas 25,9 lux,

84,5 lux

76,9 Lux

Gambar 5., memperlihatkan pengukuran intensitas pencahayaan yang dihasilkan oleh titik lampu pada beberapa lokasi masjid. Kuat pencahayaan 76,9-84,5 lux dalam ruangan masjid dan 25,9 lux pada kamar mandi. Gambar 6., menunjukkan hasil pengukuran arus listrik pada grup instalasi, dimana pada grup instalasi pencahayaan terukur 0,27 ampere, grup instalasi pompa air 2,15 ampere dan tegangan listrik pada beberapa lokasi menunjukkan 218 volt. Gambar 7., adalah foto kegiatan koordinasi tim IBM dengan pengurus masjid serta gambar serah terima ketua kegiatan dengan takmir masjid.

Tabel 2., menjelaskan hasil pengukuran daya dan output instalasi pada masing-masing grup instalasi, pada instalasi penerangan dalam terukur 58,6 watt dimana semua lampu diaktifkan menghasilkan intensitas penerangan antara 25,5 – 84,5 lux. Pada instalasi grup dua terukur daya 93,74 watt yang digunakan untuk amplifier dengan output instalasi 75 desibel. Pada instalasi utama terukur daya 689,5 watt yang digunakan untuk seluruh beban instalasi diantaranya untuk menyuplai pompa air yang menghasilkan debit air 90 liter per menit.

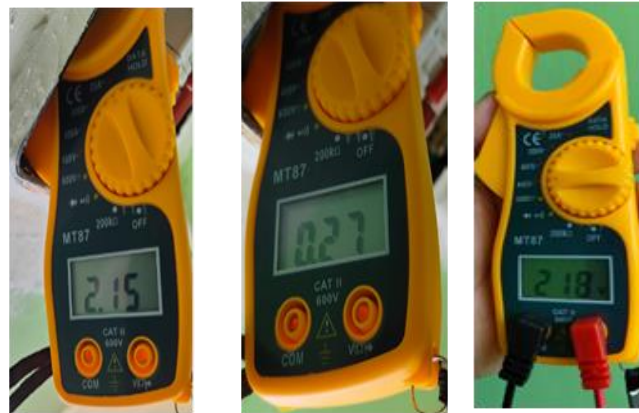
**Gambar 6.** Pengukuran arus pada masing-masing grup instalasi

Arus grup 1 = 2,15 A grup 2 = 0,27 A tegangan 218 volt
