## Analisis Pengaruh *Multiple Repair Welding* terhadap Kekuatan dan *Microstructure* pada Sambungan Pengelasan Baja JIS - G3101

### *Analysis of the Effect of Multiple Repair Welding on the Strength and Microstructure of JIS - G3101 Steel Welded Joints*

Kiryanto<sup>1</sup>, Ahmad Firdhaus<sup>2\*</sup>, Tri Laksana<sup>3</sup>

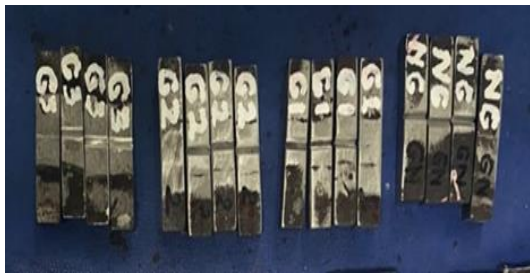
**Gambar 4.** Spesimen Uji Impak Charpy

Standar yang paling umum digunakan untuk jenis pengujian adalah ASTM E23-18 (ASTM International, 2016) spesimen penelitian ini dapat dilihat pada **Gambar 3**, **Gambar 4**, dan **Tabel 6**.

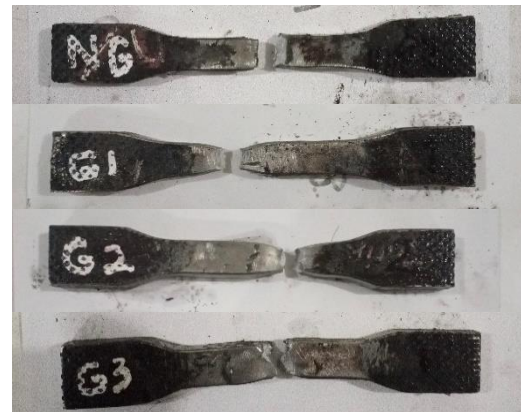
**Gambar 5.** Bentuk Patahan Spesimen Tarik

Spesimen pengujian yang telah mendapatkan perlakuan pengelasan dan *repair* baja SS400 yang telah diuji tarik berjumlah 3 spesimen rata-rata memiliki bentuk patahan **Gambar 5** dan mendapatkan nilai rata-rata kuat tarik ditunjukkan pada uraian berikut. Terlihat bentuk patahan spesimen setelah dilakukan uji tarik yaitu pada daerah *weld metal*. Daerah *weld*

*metal* dan HAZ memang semakin meluas setelah dilakukan *repair* secara berlapis-lapis.

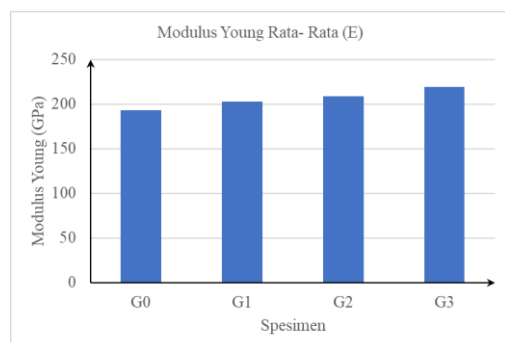
**Gambar 8.** Grafik Rata-Rata Modulus Elastisitas

Hanya spesimen 3 kali *repair* (G3) yang tidak memenuhi standar regangan dari JIS yaitu sekitar 17,00% untuk jenis material SS400. Berdasarkan hasil pengujian yang telah dilakukan didapatkan rata-rata nilai modulus elastisitas pada **Error! Not a valid bookmark self-reference.** dan **Gambar 8** berikut. Nilai rata-rata modulus elastisitas atau kekakuan mengalami tren kenaikan seiring dilakukannya penambahan jumlah *repair*.

Hal ini dapat diartikan bahwa perlakuan *repair* yang berulang-ulang menyebabkan sebuah material semakin kaku. Nilai rata-rata modulus elastisitas paling tinggi didapat pada spesimen dengan perlakuan *repair* sebanyak 3 kali yaitu sebesar 219,3 GPa. Nilai rata-rata modulus terkecil didapat pada spesimen tanpa *repair* sebesar 192,1 GPa. Hanya spesimen 3 kali *repair* yang tidak memenuhi standar modulus young SS400 sebesar 190-210 GPa.
