## ANALISIS PENYEBAB BANJIR KALI JUANA

### *Analysis of the causes of the Juana River flood disaster*

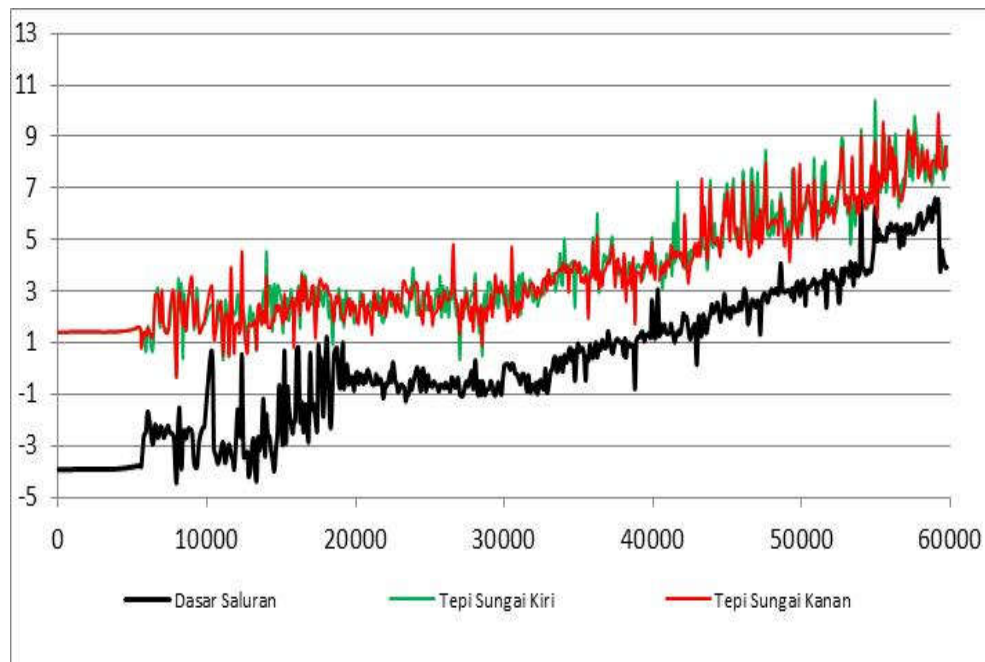
Gambar 6. Topografi Kali Juana

Topografi DAS Kali Juana berdasarkan peta elevasi DAS Kali Juana (Gambar 5), merupakan daerah yang landai dengan elevasi berkisar antara 0-200 m diatas permukaan laut. Topografi seperti ini menunjukkan bahwa DAS kali Juana merupakan daerah kolmatasi atau daerah yang akan sering mengalami genangan saat terjadi hujan. Sementara itu, topografi pada badan Kali Juana (Gambar 6) pada beberapa segmen, terjadi posisi elevasi dasar sungai dan elevasi tanggul yang hampir berimpit (memiliki elevasi cenderung sama). Hal ini menyebabkan kapasitas pada beberapa segmen Kali Juana mengalami *over topping* saat terjadi hujan dengan intensitas besar.
