Peningkatan Kinerja Penerangan Jalan dengan Perbaikan Sistem Grounding dan Pemeliharaan Internal Generator

Improving Street Lighting Performance through Grounding System Enhancement and Internal Generator Maintenance

Hari Prasetijo^{1*}, Suroso¹, Winasis¹, Widhiatmoko H.P.¹, Priswanto¹

¹Program Studi Teknik Elektro, Fakultas Teknik Universitas Jenderal Soedirman

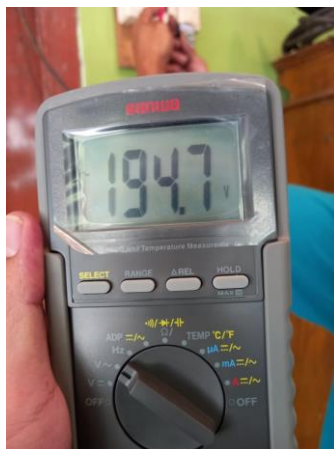
Gambar 1. Pengukuran awal tegangan ujung penerangan jalan

Kegiatan pengabdian ini bertujuan untuk mengatasi penurunan kualitas tegangan pada sistem penerangan jalan umum (PJU) yang memanfaatkan pembangkit listrik tenaga pikohidro. Sistem telah beroperasi selama dua tahun dan menunjukkan penurunan performa secara bertahap. Berdasarkan pengukuran awal menggunakan voltmeter digital saat semua titik beban aktif, tegangan pada titik paling ujung hanya tercatat sebesar 194,7 volt seperti ditunjukkan gambar 1. Nilai ini berada di bawah batas minimum yang ditetapkan oleh SPLN 72:1987, yaitu 211 volt. Penurunan sebesar $\pm 11,5\%$ ini dikategorikan sebagai drop voltage yang dapat berdampak langsung pada berkurangnya intensitas pencahayaan serta memperpendek usia pakai lampu-lampu LED penerangan (Damanik & Sinisuka, 2016). Bila dibiarkan, hal ini juga dapat meningkatkan risiko kerusakan pada peralatan sensitif lainnya yang terhubung ke sistem.

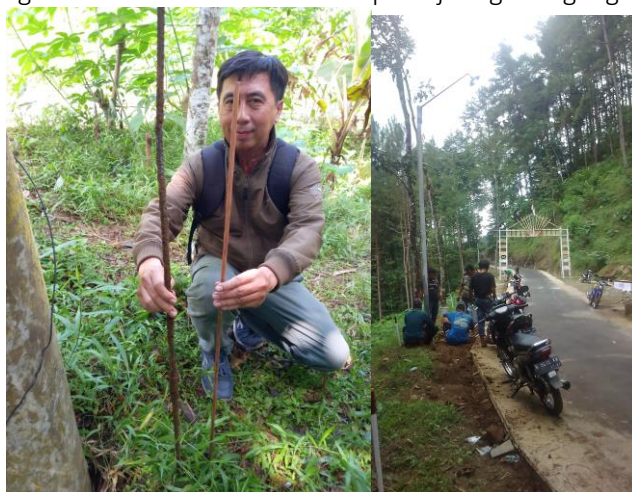
Gambar 2. Penggantian rod grounding

Investigasi terhadap sistem grounding menunjukkan bahwa batang tembaga telah mengalami korosi berat, menyebabkan resistansi tanah meningkat dan aliran arus gangguan tidak dapat disalurkan dengan baik. Kondisi ini melemahkan stabilitas sistem distribusi dan menambah beban kerja generator. Oleh karena itu, dilakukan penggantian batang grounding untuk memperbaiki konduktivitas tanah seperti ditunjukkan gambar 2. Intervensi ini merujuk pada rekomendasi IEEE Std. 142-2007 (IEEE-SA Standards Board, 2007), yang menegaskan bahwa sistem grounding yang optimal memainkan peran penting dalam menjaga kestabilan tegangan serta keselamatan sistem pada jaringan tegangan rendah.

2. Pemeriksaan dan penggantian grounding
Grounding sistem diperiksa secara fisik. Batang grounding yang mengalami korosi diganti dengan batang tembaga baru, untuk meningkatkan konduktivitas grounding.

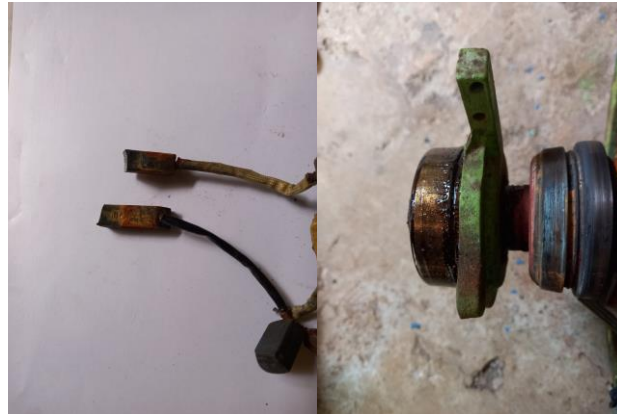
Gambar 3. Carbon brush dan slip ring eksisting

Pemeriksaan pada bagian internal generator sinkron didapatkan bahwa sikat arang (*carbon brush*) telah aus dan tidak simetris. Selain itu, permukaan slip ring tampak berkarat dan tidak rata akibat gesekan kontinu. Gambar 3 mendokumentasikan kondisi komponen ini sebelum diganti. Keausan ini menyebabkan peningkatan *total harmonic distortion* (THD) dan penyimpangan bentuk gelombang dari sinusoidal murni. Jika dibiarkan, hal ini berdampak pada meningkatnya rugi-rugi besi (*iron losses*) serta menurunnya efisiensi sistem pembangkitan. Perawatan dilakukan dengan penggantian sikat arang (*carbon brush*), penggantian *slip ring*, serta penggantian V-belt yang telah longgar akibat usia pakai, untuk memastikan putaran rotor tetap stabil dan konsisten (Zhao et al., 2021).

3. Pemeriksaan dan perbaikan komponen generator
Bagian sikat arang (carbon brush) dan slip ring pada generator sinkron dibongkar dan diperiksa. Komponen yang aus dan tidak simetris diganti untuk menstabilkan tegangan dan mengurangi harmonisa tegangan.

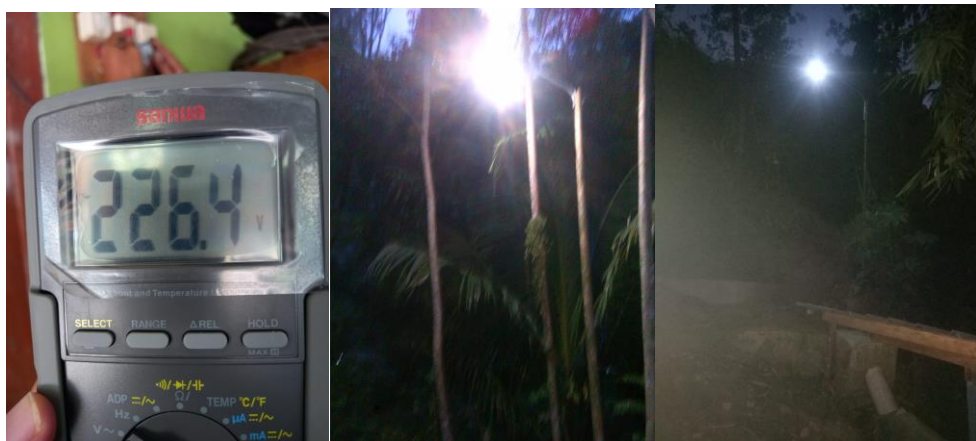
Gambar 4. Tegangan setelah perbaikan

Setelah seluruh intervensi teknis dilakukan, pengukuran ulang terhadap sistem distribusi menunjukkan hasil yang signifikan. Tegangan output meningkat menjadi 226,4 volt seperti ditunjukkan gambar 4, yang berada dalam batas toleransi atas sesuai standar PLN (+5% dari 220 V = 231 V). Peningkatan lebih dari 30 volt ini membuktikan bahwa intervensi teknis sederhana mampu memulihkan performa sistem secara efektif dan efisien.
